## НЕКОТОРЫЕ ТЕНДЕНЦИИ РАЗВИТИЯ КОНСТРУКЦИЙ ГТД, НОВЫХ ТХНОЛОГИЙ, КОНСТРУКЦИОННЫХ МАТЕРИЛОВ И ПРОБЛЕМЫ КОНСТРУКЦИОННОЙ ПРОЧНОСТИ

Петухов А.Н.

Центральный институт авиационного моторостроения , г. Москва

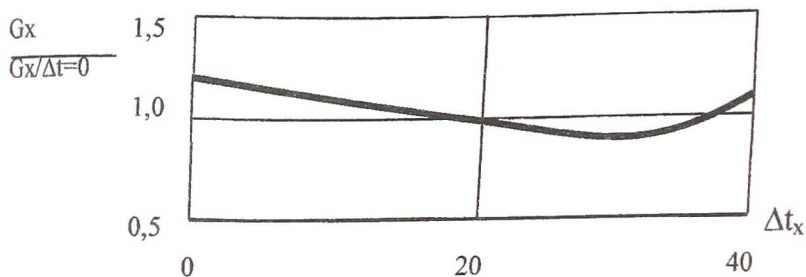
Рисунок 2 - График экспериментальных расходных характеристик вихревого кондиционера.
